# 骨水泥渗漏

- 烟台业达医院
- 刘彬彬

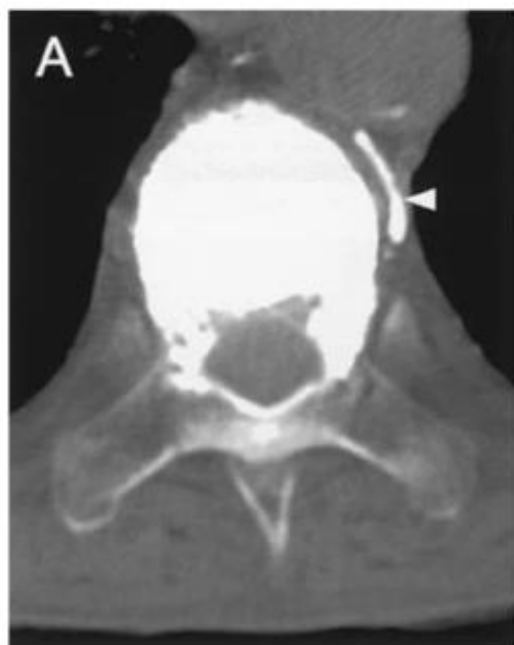
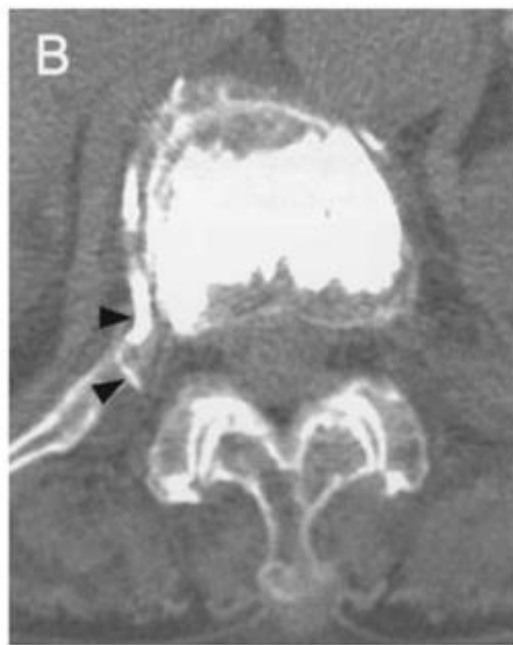
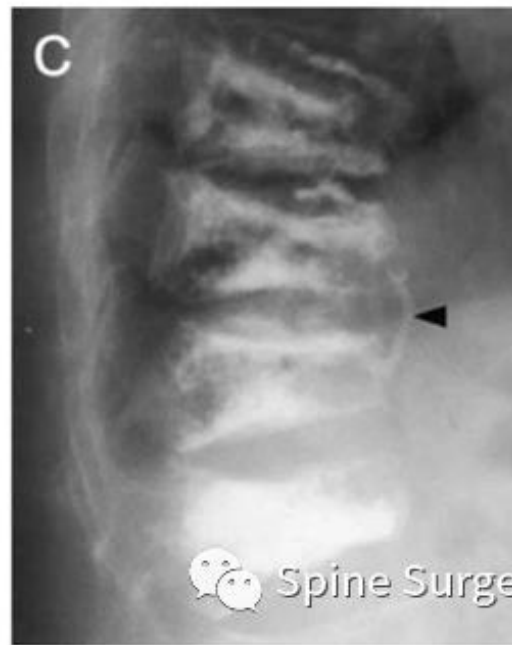
**S型：**沿椎间静脉走行弥散。轴位CT呈水平走行。有时会顺着血管上下弥散，矢状面呈垂直或斜行。
